Boga

LANGHUSTRADISJONAR I LYGHEILANDSKAPET

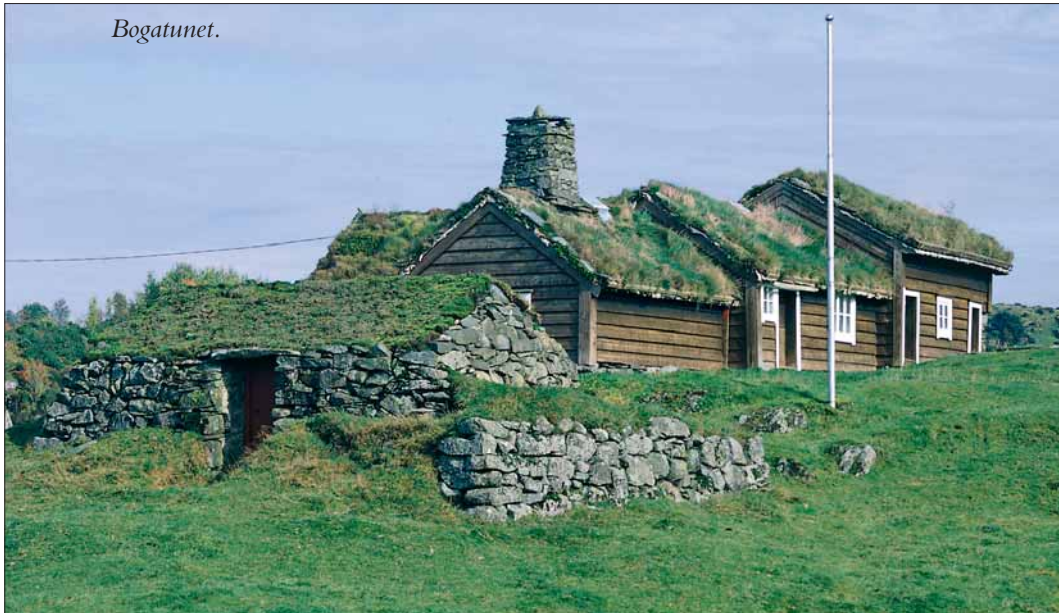
Bogatunet.

Fleirromshuset på Boga viser oss ein byggjeskikk som må ha prega kystbygdene gjennom mange hundreår. Truleg går delar av dette anlegget attende til 1600-talet. Etter tradisjonen vart det bygt loft over bua i 1735, og i 1818 vart det bygt til ei glasstove på austsida. Då røykknemmen i stova vart skift ut med jernomn mot slutten av 1800-talet, vart svalene rivne, og stova fekk vindaugo i veggene.

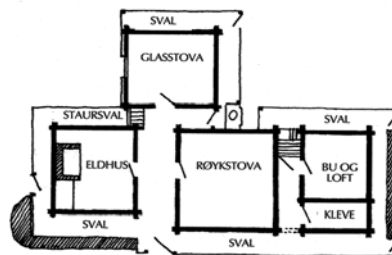
Rekonstruksjonsskisse av langhuset på Boga, slik det har sett ut i tidlegare hundreår.

Om vi skulle bruka uttrykket «øko-logisk» byggjeskikk, kunne vi ikkje med større rett bruka det enn om langhuset på Boga. Svalene, som seinhaustes var fulle av torv, ved og staur, gav isolasjon til romma innanfor. Eldhuset var «grovkjøkkenet», stova var opphaldsrommet og i bua lagra dei maten og hadde senger på loftet. Loftet vart rive i 1905, men då Nord- og Midthordland sogelag overtok bygningen i 1920, vart loftet rekonstruert. Ei grindbygd løy

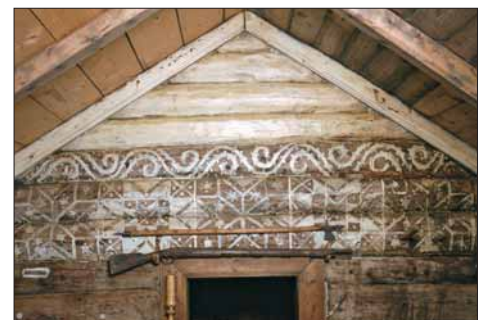
Kroting i stova på Boga.

I røykstova er det ein dekorativ bord, teikna opp med ei blanding av krit, kalk og vatn. Kroting, som denne dekorforma vart kalla, har truleg samanheng med mellomalderens prytradisjonar; valknutar, rosetter og åttebladsroser som liknar mønsteret på gamle åklede. Når stova var vaska og sandskurt til høgtid og fest, var det vanleg å krota eit par av stokkane stova rundt (②281, ③370). □
