TEMA: Bergen – bysamfunnet ①66

Bergenhus

ROSENKRANTZTÅRNET

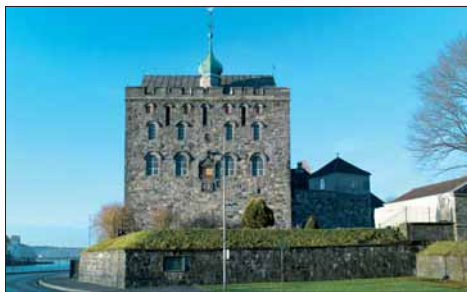
Etter at Rosenkrantzstårnet gjennom århundrene hadde hatt skiftende takløsninger, fikk det ved restaureringen etter siste krig tilbake sin skotske takform – slik Scholeusstikket viser.

På Scholeusstikket (utsnitt til høyre) fra 1580-årene er den befestede kongsgården ved innseilingen til Vågen blitt til et moderne renessanseslott – BERGENHUS slott. De kirkelige anleggene er borte. Bildet domineres av tårnet, «kastellet ved sjøen», som nylig hadde gjennomgått en omfattende påbygging.

Det Rosenkrantz gjorde, var å bygge kastellet sammen med slottshovedmann Jørgen Hanssons ringmur og forborg fra begynnelsen av 1500-tallet, bygge på det hele i høyden og legge på en ny og tidsmessig fasade mot sør – mot Bryggen og byen. Mens kastellet som hallen hadde vært preget av engelske forbilder, var de nå skotske. At Rosenkrantz brukte skotske murere, er dokumentert. □

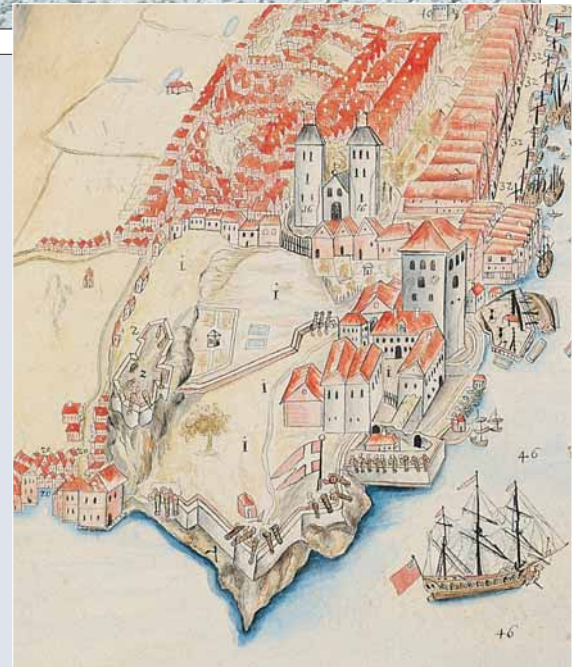
Bergenhus. Utsnitt fra et byprospekt fra ca. 1740.

«Langhuset» og «Tårnet» undergikk endringer i funksjon og eksteriør. Bergenhus ble en moderne barokkfestning, omgitt av et stjerneformet system av voller og bastioner. Det noe tilfældige seinmiddelalderske bygningskompleks rundt Slottsgården ble i løpet av 1700-tallet erstattet med nye slottsmessige bygninger av dansk barokktype: Kommandantboligen og Kapteinvaktmesterboligen. Det ble et klarere skille mellom en

indre slottsdel og en ytre festningsdel, som på Akershus. Dette er mindre tydelig etter at en vesentlig del av festningens utenverker ble fjernet ved anlegget av Festningskaien i 1920-årene.
